14^a REUNIÃO DE PAVIMENTAÇÃO URBANA 14^a RPU

RIBEIRÃO PRETO/SP - BRASIL - 12 a 14 de setembro de 2007

ANÁLISE DOS SERVIÇOS DE RECOMPOSIÇÃO DA PAVIMENTAÇÃO DAS VIAS URBANAS DE SÃO PAULO EM DECORRÊNCIA DA ABERTURA DE VALAS

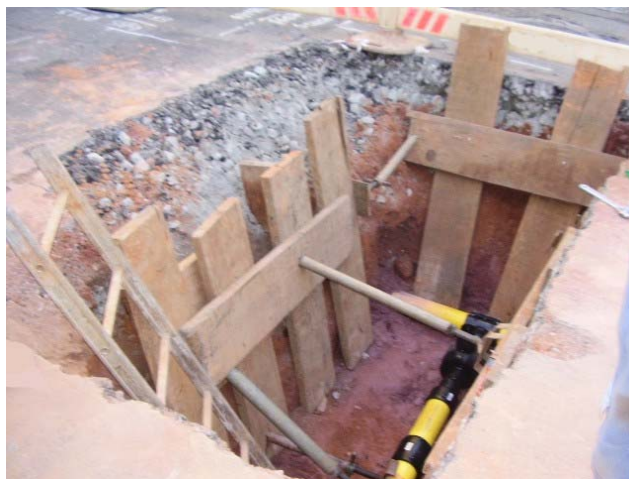
Figura 1 – Abertura de vala na rua

O estudo de caso foi realizado em uma obra da Companhia de Gás de São Paulo – Comgás, para execução de serviços na rede de gás. Nesta obra foi feito o acompanhamento dos serviços de recomposição de pavimento, em decorrência de uma abertura de vala, conforme Figura 1, para a interligação da rede de gás existente no local. Estes serviços devem estar de acordo com a lei municipal 13.614 (PMSP, 2006b).

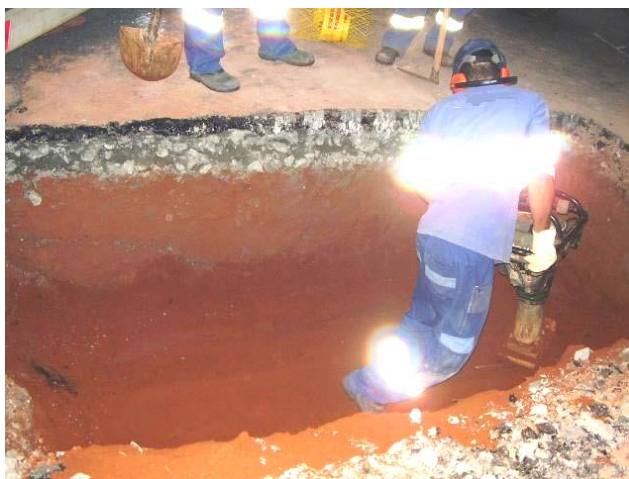
Figura 2 – Compactação do solo

Após a colocação da primeira camada de solo, com aproximadamente 80 cm de espessura, foi feita a compactação do mesmo utilizando o equipamento denominado compactador de percussão, equipamento comumente chamado de “sapo mecânico” nas obras em geral, conforme Figura 2 (LIM MÁQUINAS, 2006).

Conforme a IR-01/2004 – Instrução de Reparação de Pavimentos da PMSP, as camadas devem ser compactadas com uma espessura máxima de 15 cm, condição que não foi atendida na obra em questão.

Terminada a compactação da primeira camada, foi então colocada uma nova camada de solo. Operação esta que é repetida por quantas vezes for necessária até se chegar ao nível da rua. Para o caso em questão, foram feitas 4 camadas de compactação do solo, com espessuras variáveis, mas todas ultrapassando o limite exigido de 15 cm.

Conforme Madi Neto (2006) os problemas mais comumente encontrados nas obras de recomposição de pavimentos são decorrentes da má compactação das camadas. Aspecto este que foi observado na obra, pois as camadas de solo executadas para compactação tinha até 80 cm de espessura. Desta maneira, somente o solo das camadas superiores vai apresentar uma compactação adequada, causando uma falsa impressão de que a compactação foi feita corretamente.

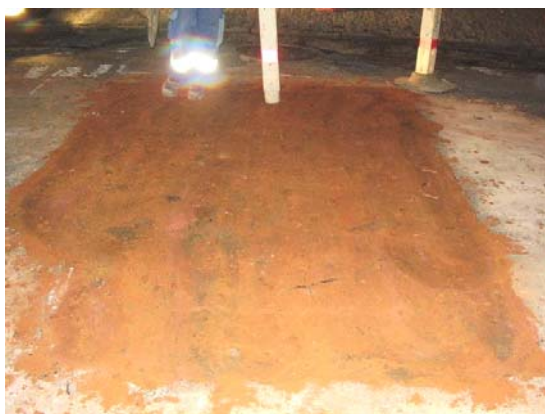
Figura 3 – Situação final do solo compactado

Foi observado que no momento em que foram finalizados os serviços, o solo compactado estava no mesmo nível do pavimento existente, conforme pode ser visto na Figura 3 (condição para se poder liberar o tráfego provisoriamente no local). Após a liberação para o tráfego da região e, decorrido algum tempo, verifica-se o surgimento de algumas imperfeições no solo compactado, conforme Figura 4, como solapamentos e desgastes da borda.

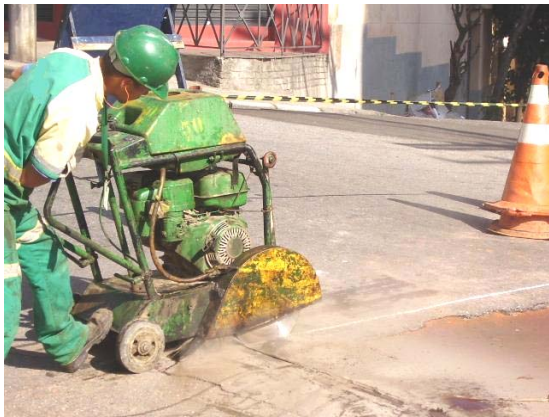
Figura 5 – Corte do pavimento

A área delimitada foi então recortada com o equipamento de corte específico para trabalhos em pavimentação, conforme pode ser visto na **Figura 5 – Corte do pavimento** **Figura 5**, tomando-se cuidado quanto a verticalidade nas bordas do pavimento, conforme prevê a IR-01/2004 – Instrução de Reparação de Pavimentos da PMSP, garantindo assim uma melhor ligação entre as camadas betuminosas na superfície do pavimento. Após isto, foi feita a retirada da parte superficial da camada do solo compactado e foi feita a recompactação do solo que estava abaixo da camada removida, corrigindo as imperfeições ocasionadas pela retirada manual do material superficial (**Figura 5 – Corte do pavimento** **Figura 6**).

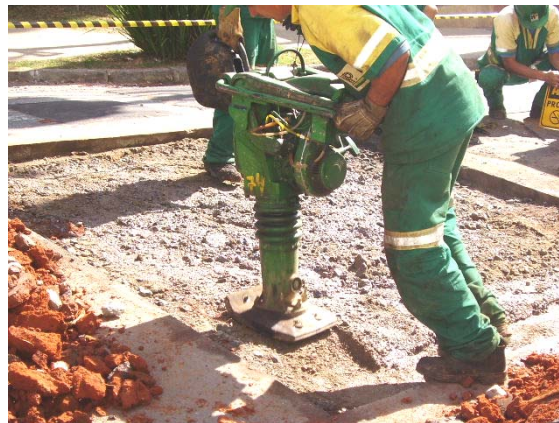
Figura 7 – Compactação da camada BGS

O próximo passo consistiu na execução da camada da BGS, onde foi feita uma única camada com espessura de aproximadamente 13 cm. Executou-se o espalhamento e regularização do material. Adicionou-se água para auxiliar na etapa posterior, que foi a compactação da mesma, conforme **Erro! Fonte de referência não encontrada.7.**

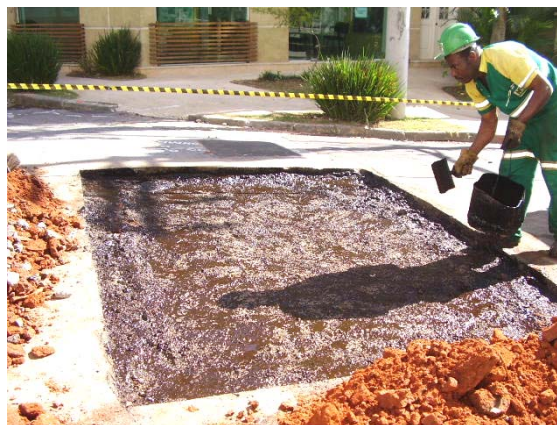
Figura 8 - Execução da camada de imprimação betuminosa ligante

Após a compactação da camada de BGS, foi executada a camada de imprimação betuminosa ligante, onde o material foi lançado com o auxílio de uma trincha, até que toda a superfície da camada de BGS estivesse preenchida, conforme **Figura 8 - Execução da camada de imprimação betuminosa ligante**

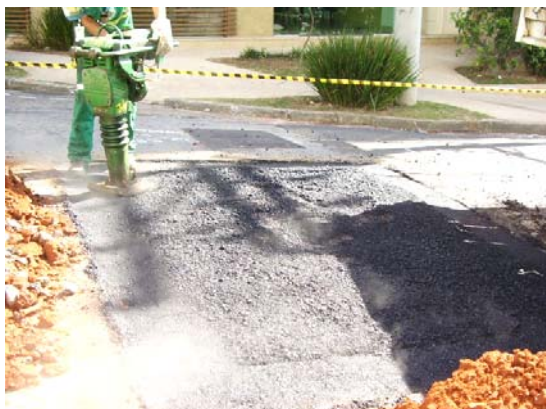
Concluída a execução da camada de imprimação betuminosa ligante, foi executada a camada de binder. O binder foi lançado a uma temperatura de aproximadamente 150°C. Esta camada apresentou espessura, aproximada, de 10 cm. Após o espalhamento do binder, foi então adicionado água para auxiliar na compactação com compactador de percussão, conforme Figura 9. Subseqüente ao término da compactação da camada de binder, o local apresentava-se conforme Figura 9 – Compactação da camada de Binder 10. **Figura 10 – Final da compactação da camada de binder**

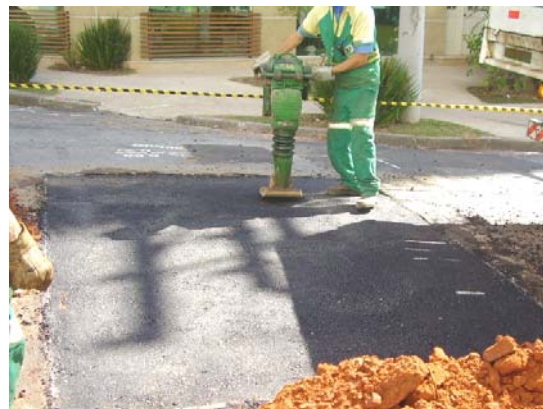
Figura 10 – Final da compactação da camada de binder

Observou-se no local que foi deixado um rebaixo de aproximadamente 2 cm, entre a camada do binder executado e o pavimento existente, pois ainda seria necessário executar a camada do CAUQ – Concreto Asfáltico Usinado a Quente. Esta, não seria executada no mesmo momento, pois este serviço é de responsabilidade de outra equipe de trabalho. A camada de CAUQ, conforme legislação municipal, deve ter espessura mínima de 4 cm, condição que não foi atendida na obra em questão. Um dia após a execução da camada do binder, foi então executada a camada de CAUQ, resultando na superfície que pode ser vista na Figura 11.
